Ejemplos prácticos en medidas de remediación. Experiencias de mitigación en Vive sin radón.

José Miguel Rodríguez

Fundación Vivo Sano

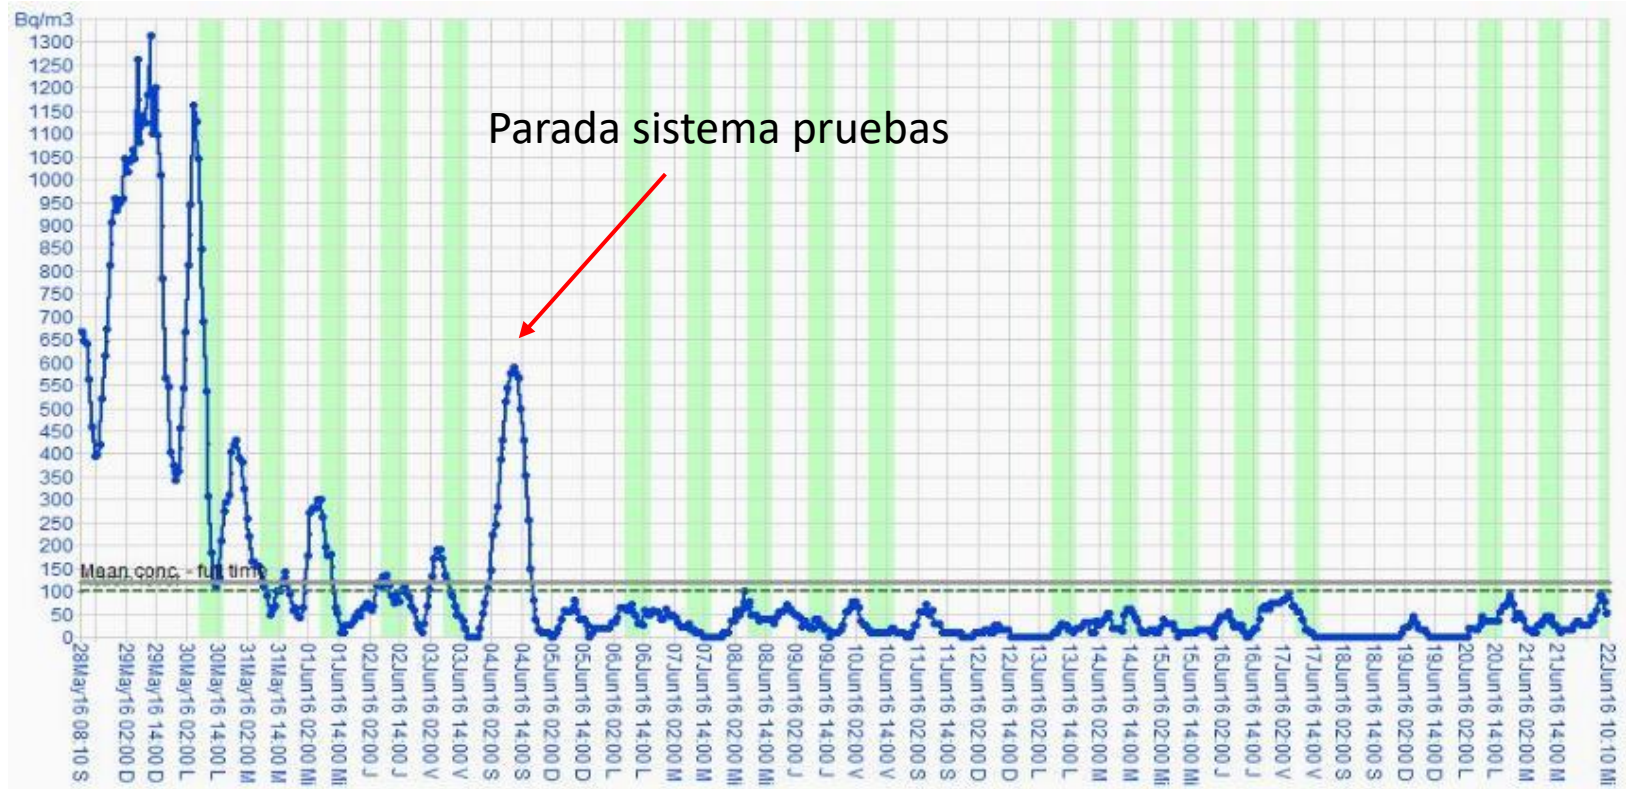
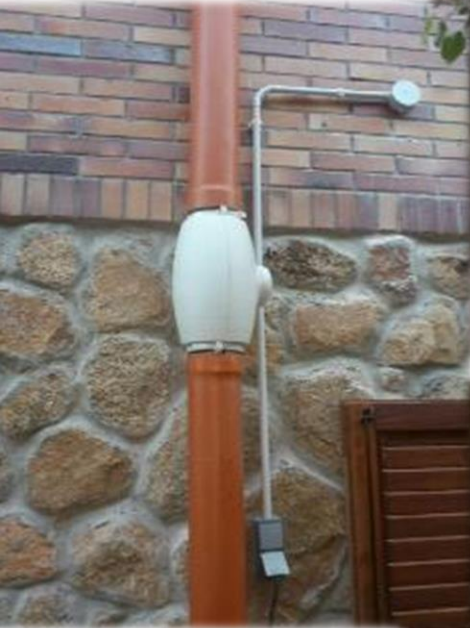
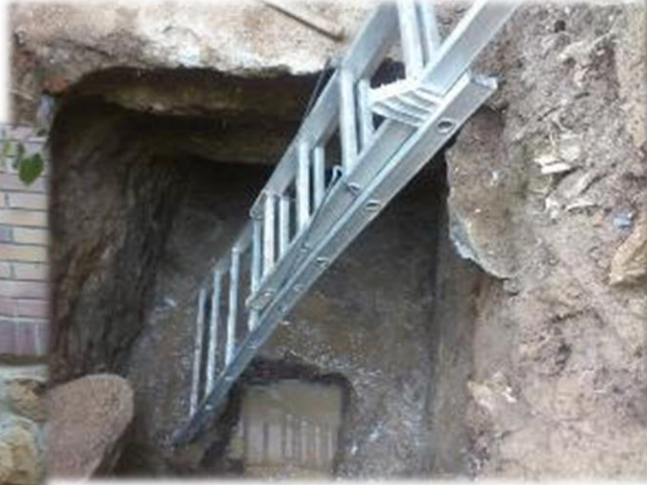
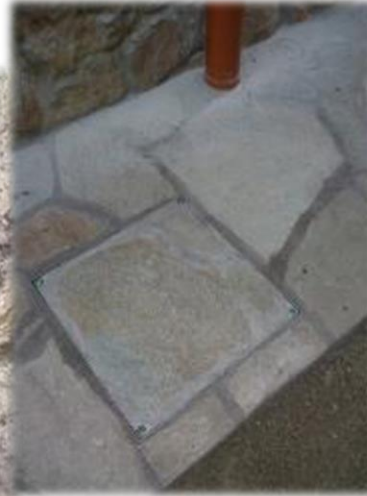
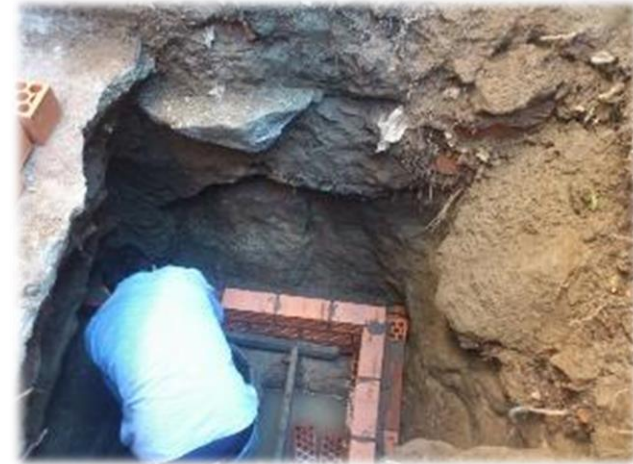
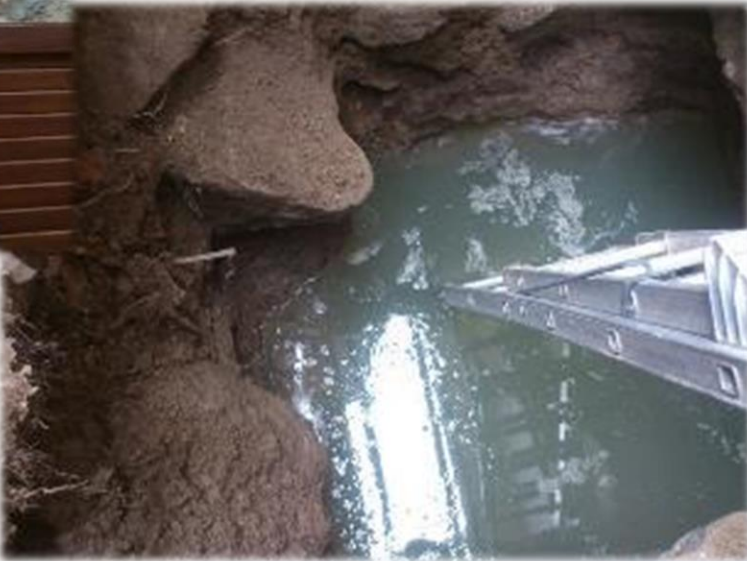
Ubicación: Collado Mediano	
Tipo: Casa Unifamiliar	Año de construcción: 1965
Superficie: 248 m²	Nivel radón previo: 944Bq/m³
Nivel tras la mitigación: 160 Bq/m³	Eficiencia de la mitigación: 83%
Coste implementación m²: 20€	Coste anual consumo: 30€

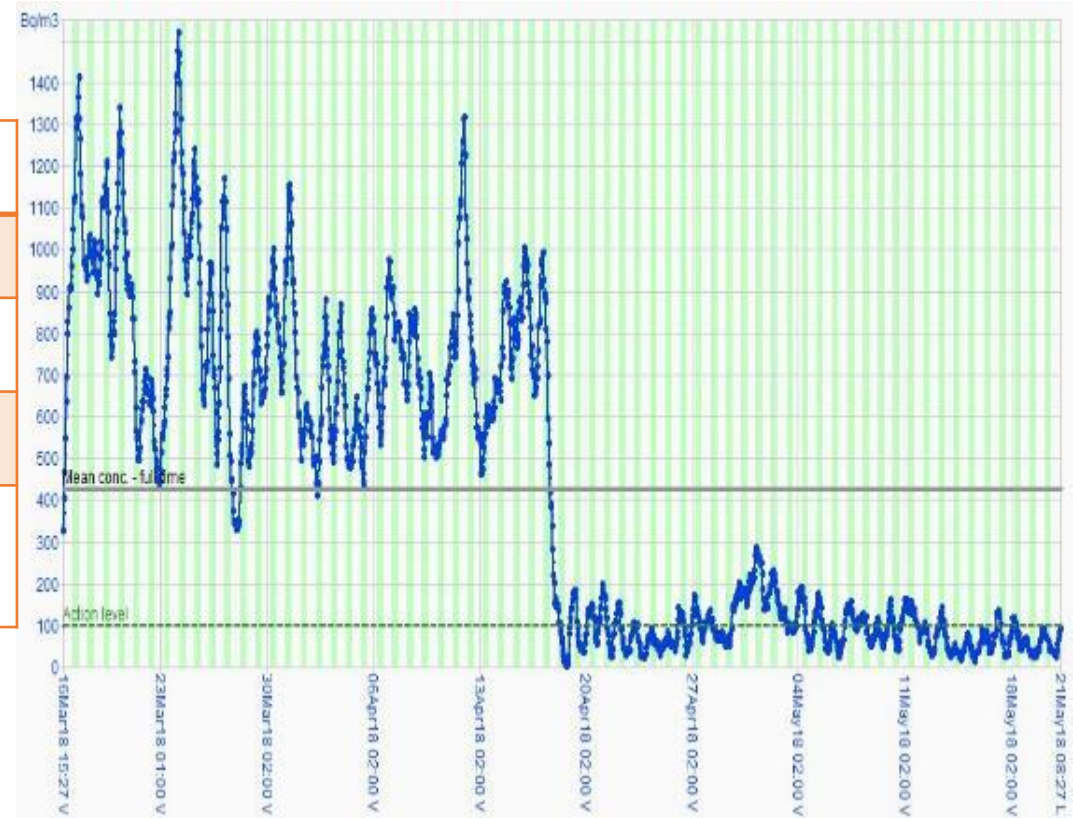
**Nivel radón previo:
944Bq/m³**

**Nivel tras la mitigación: 160
Bq/m³**

**Eficiencia de la mitigación:
83%**

Detector	Fecha inicio	Fecha fin	Localización	Tipo de edificio	Planta	Nivel de radón Bq/m^3
308613-9	2018-10-04	2019-01-04	SALON - COMEDOR	JUNTO AL SOFA	Planta baja	160± 30
736662-8	2018-10-04	2019-01-04	DORMITORIO	EN LA CAMA	Planta baja	180± 30

PROCEDENCIA	[Redacted] (Collado Mediano-Madrid) ⁽¹⁾		
REFERENCIA	2E7282 Dormitorio Invitados		
REFERENCIA UC	P-18014-TRA-1		
INICIO EXPOSICIÓN	27/09/2017 ⁽¹⁾		
FINAL EXPOSICIÓN	09/01/2018 ⁽¹⁾		
	PROCEDIMIENTO DE ANÁLISIS : Ens01_6		
EXPOSICIÓN ($\text{kBq m}^{-3}\cdot\text{h}$)	23.6·10 ²	CONCENTRACIÓN (Bq m^{-3})	944
INCERTIDUMBRE ($\text{kBq m}^{-3}\cdot\text{h}$)	1.1·10 ²	INCERTIDUMBRE (Bq m^{-3})	42
L.D. ($\text{kBq m}^{-3}\cdot\text{h}$)	0.4·10 ²	L.D. (Bq m^{-3})	17

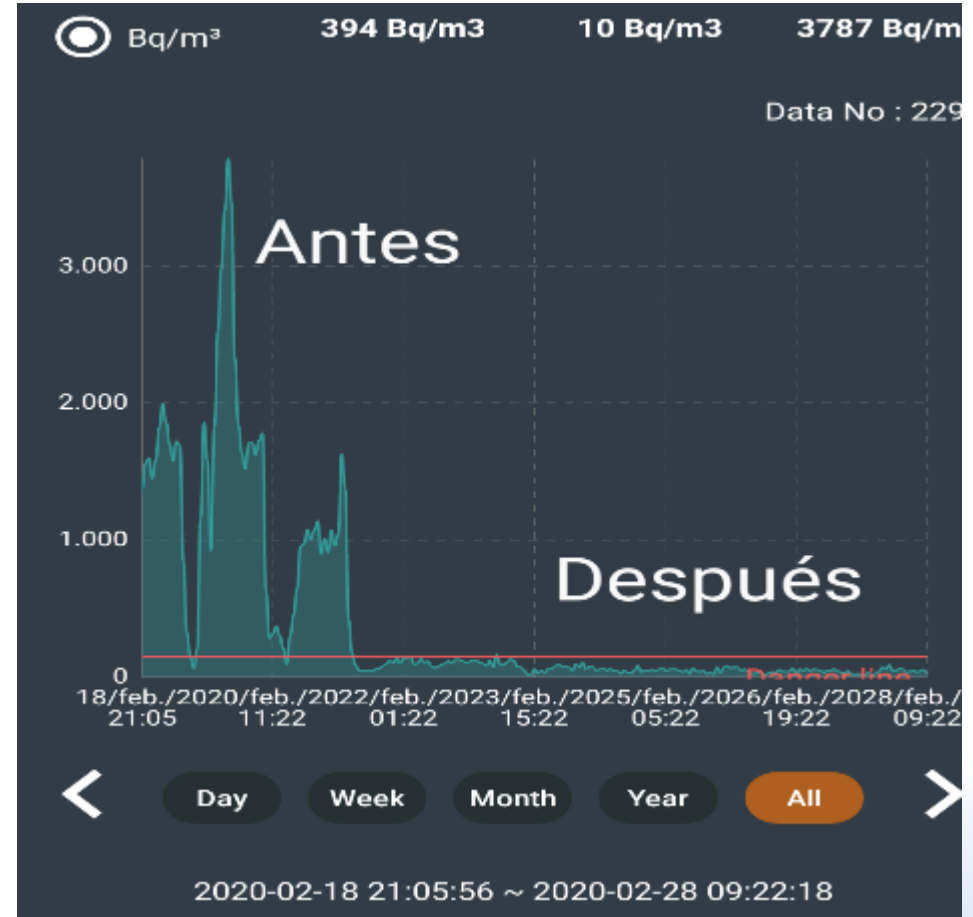
Despresurización
activa sublosa.

Ubicación : Becerril de la Sierra	
Tipo: Casa Unifamiliar	Año de construcción: 2000
Superficie: 367 m²	Nivel radón previo: 1310Bq/m³
Nivel tras la mitigación: 28 Bq/m³	Eficiencia de la mitigación: 98%
Coste implementación m²: 11€	Coste anual consumo: 20€

Número de detector	Descripción	Resultado	Inicio	Final	Planta
900261-9	BECERRIL DE LA SIERRA (Madrid)	1310 (+/-208) Bq/m ³	09/10/2019	12/01/2020	Planta baja
922797-6	BECERRIL DE LA SIERRA (Madrid)	1090 (+/-170) Bq/m ³	09/10/2019	12/01/2020	Segunda planta
900247-8	BECERRIL DE LA SIERRA (Madrid)	1010 (+/-160) Bq/m ³	09/10/2019	12/01/2020	Primera planta
923034-3	BECERRIL DE LA SIERRA (Madrid)	1080 (+/-170) Bq/m ³	09/10/2019	12/01/2020	Primera planta

Número de detector	Descripción	Resultado	Inicio	Final	Planta
681771-2	Becerril de la Sierra	28 (+/-6) Bq/m ³	28/02/2020	25/05/2020	Planta baja
794222-0	Becerril de la Sierra	28 (+/-6) Bq/m ³	28/02/2020	25/05/2020	Primera planta
683052-5	Becerril de la Sierra	32 (+/-8) Bq/m ³	28/02/2020	25/05/2020	Segunda planta

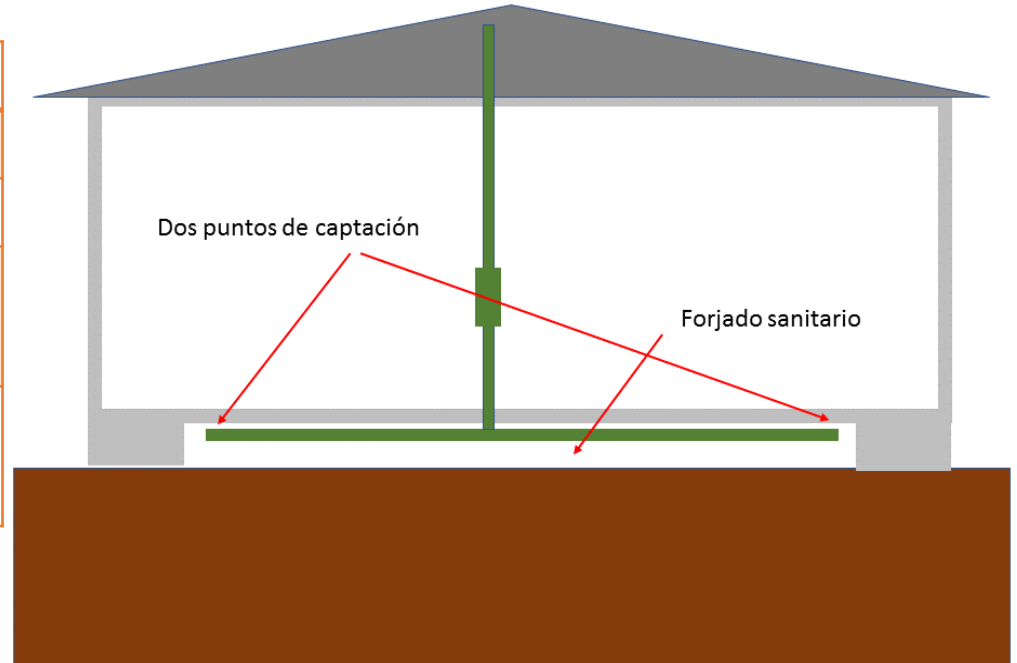
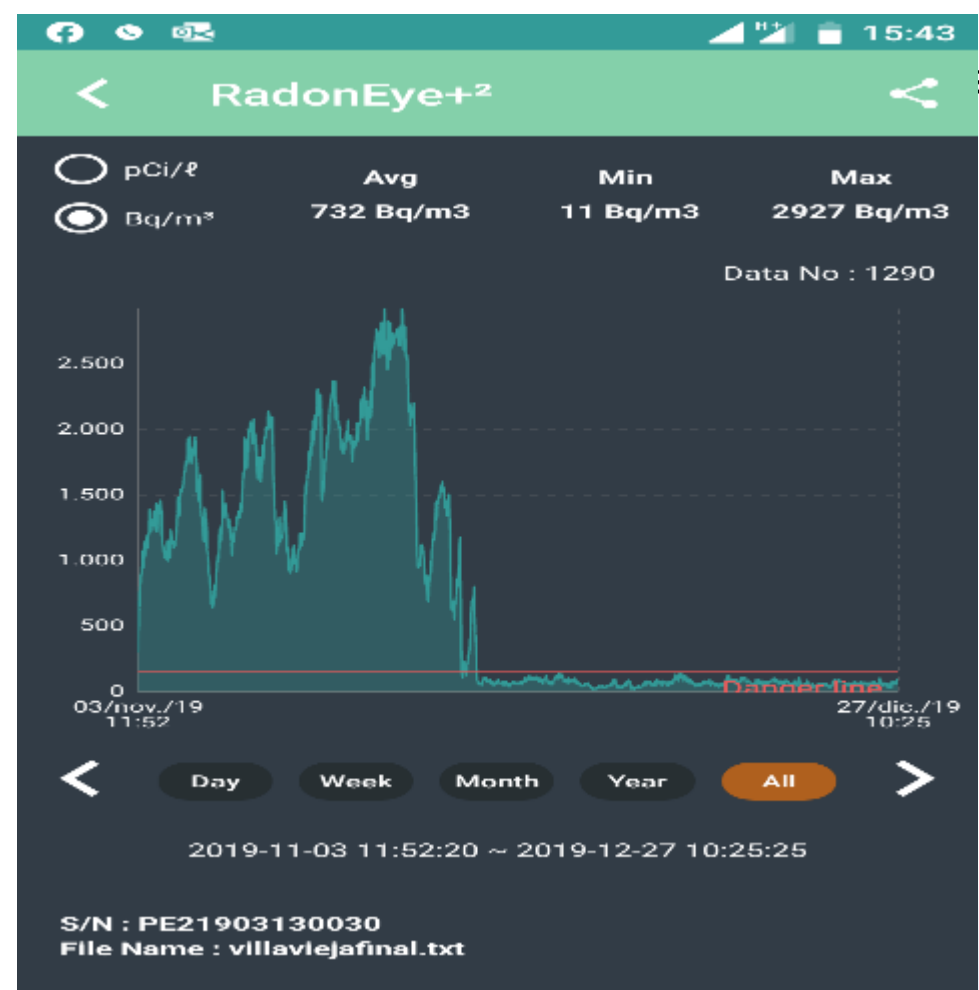
Ubicación: Villavieja del Lozoya

Nivel radón previo: 780 Bq/m³

**Nivel tras la mitigación:
37 Bq/m³**

Eficiencia de la mitigación: 95%

Detector	Fecha inicio	Fecha fin	Localización	Tipo de edificio	Planta	Nivel de radón Bq/m ³
469798-3	2018-12-27	2019-04-13	Las Cabezas 90. Salón	Salón. Villavieja del Lozoya. Madrid	Planta baja	340± 50
175192-4	2018-12-27	2019-04-13	Las Cabezas 90. Dormitorio	Dormitorio. Villavieja del Lozoya.	Planta baja	780± 120

DETECTOR #	PERIODO DE MEDIDA	LOCALIZACIÓN	PLANTA	NIVEL DE RADÓN
773181-3	2019-12-31 – 2020-06-01	Las Cabezas. Villavieja del Lozoya, Salón	Planta baja	28 ± 8 Bq/m ³
572104-8	2019-12-31 – 2020-06-01	Las Cabezas. Villavieja del Lozoya, Dormitorio Sur	Planta baja	19 ± 6 Bq/m ³
211779-4	2019-12-31 – 2020-06-01	Las Cabezas. Villavieja del Lozoya, Dormitorio Norte	Planta baja	37 ± 8 Bq/m ³

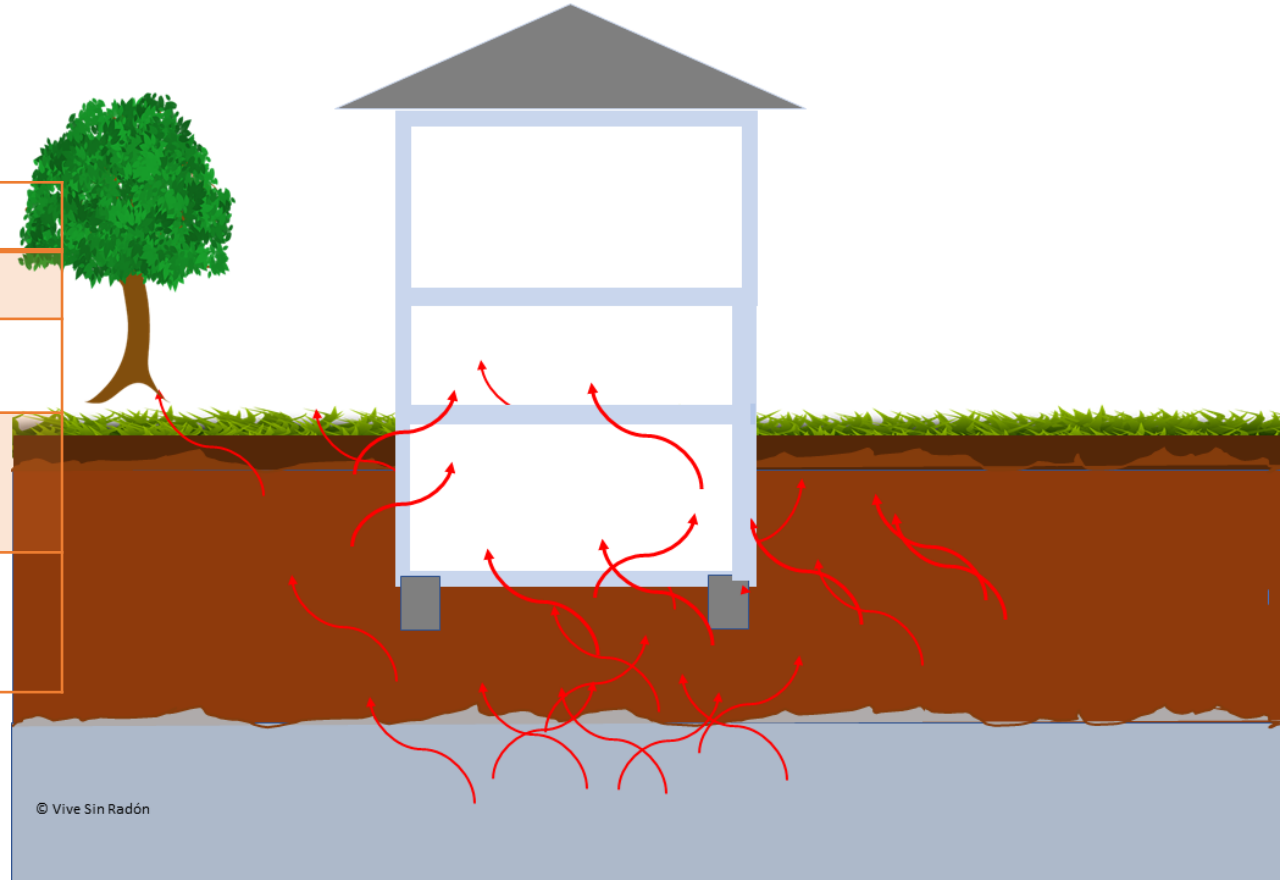
Combinación de depresión
activa subsuelo y
membrana.

Ubicación: Galapagar

Nivel radón previo: 2500 Bq/m³

Nivel tras la mitigación: 43 Bq/m³

Eficiencia de la mitigación: 98%

DETECTOR #	PERIODO DE MEDIDA	LOCALIZACIÓN	PLANTA	NIVEL DE RADÓN
584553-2 [Radtrak ² ®]	2020-02-20 – 2020-06-22	Galapagar, Sótano de la vivienda	Sótano	43 ± 8 Bq/m ³
680853-9 [Radtrak ² ®]	2020-02-20 – 2020-06-22	Galapagar, Sala de estar	Planta baja	24 ± 6 Bq/m ³
794152-9 [Radtrak ² ®]	2020-02-20 – 2020-06-22	Galapagar, Dormitorio	Planta baja	26 ± 6 Bq/m ³

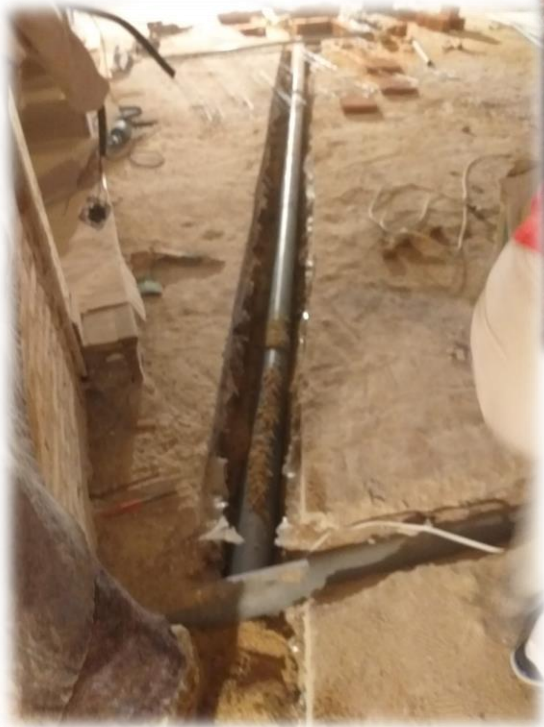
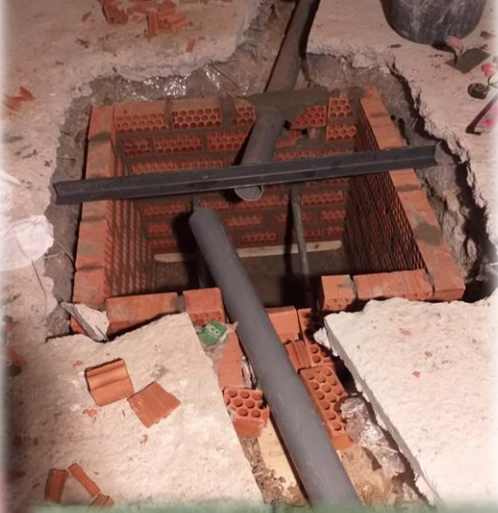
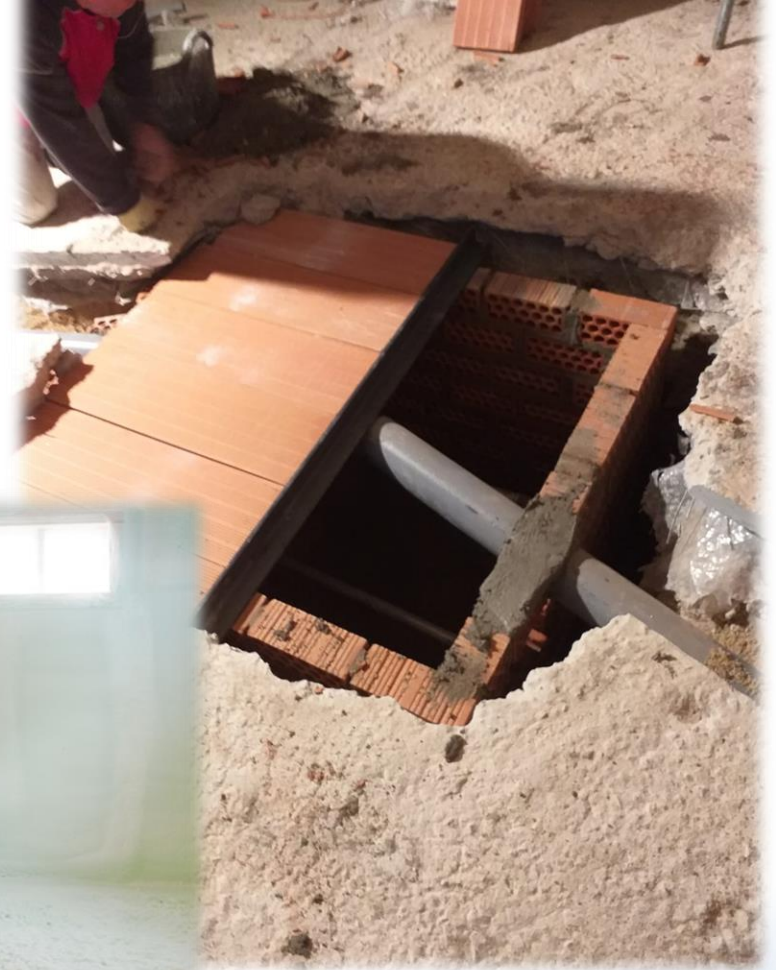
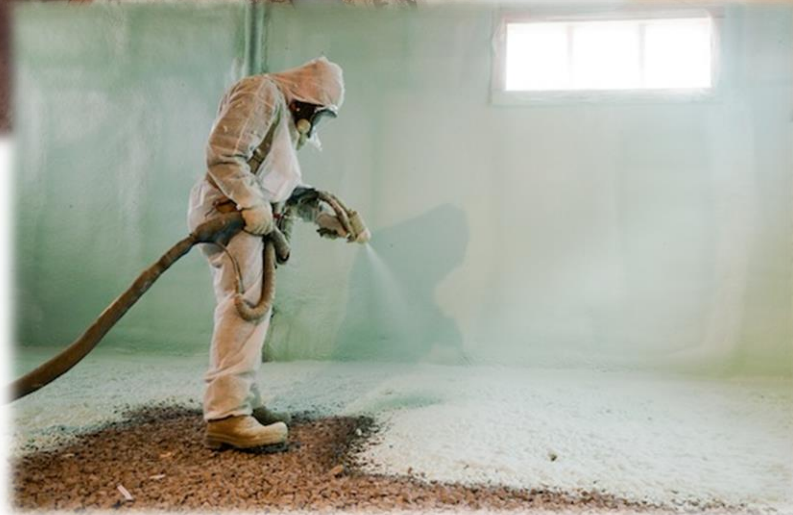
Ensayo anterior del cliente realizado por empresa con monitores en continuo 15 días.

Resultados del ensayo
